ใบเนื้อหา	หน้าที่62
	ชื่อวิชา งานเชื่อมอาร์คทั้งสแตนเลสกลุ่ม1 รหัสวิชา2103 - 2005	สัปดาห์ที่15
	เรื่องหน่วยที่5การตรวจสอบแนวเชื่อมด้วยการพินิจ(สายตา)	เวลา 4 ชั่วโมง

1. จุดบกพร่องและวิธีการแก้ไขการเชื่อมโลหะด้วยกระบวนการเชื่อมอาร์คทั้งสแตนเลสกลุ่ม

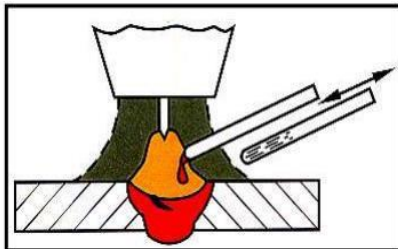
2) ขณะท การเชื่อมปลายลวด เต็มอยู่ห่าง จากแนว วแก๊ส มากเกินไป ท าให้ออกไซด์ดี ผิวลวดเต็มและรวมตัวกับแนว เชื่อม	2) ควรท าแผ่นแก๊สรองหลังขณะ ปฏิบัติการเชื่อม

3) การเชื่อมสแตนเลสโดยไม่ แผ่น รองท ลังท าให้ ออก รวมตัวกับแนวเชื่อมท าใ เขม่าต ่า	3) ควรท าแผ่นแก๊สรองหลังขณะ ปฏิบัติการเชื่อม
